ETUDE DES DANGERS

5.1	CINETIQUE	26
5.2	APPLICATION AU SITE DE MANGEGARRI	26
5.2.1	<i>Incendie</i>	26
5.2.2	<i>Le glissement de terrain</i>	27
5.2.3	<i>La fuite voire la rupture de canalisation</i>	27

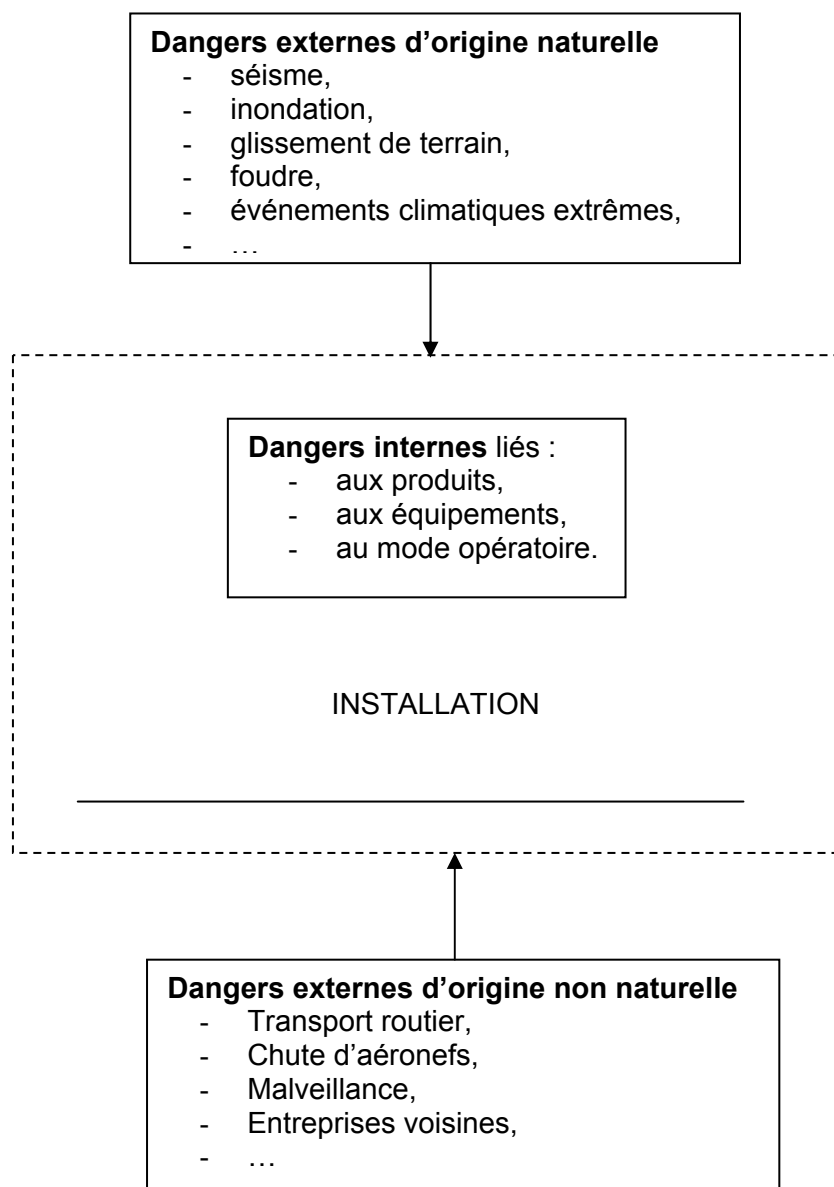
Figure 1 : Relations entre l'installation et les principaux facteurs de dangers

Une installation peut être soumise à plusieurs types de dangers, répertoriés sur la figure ci-dessous.
